# Casa Anwandter: Recorrido histórico y análisis para su recuperación estética

Susana Muñoz Le Breton\*

Esta investigación nace de la necesidad de hacer reparaciones en la estructura y recuperación estética en la casa que alberga el Museo Histórico y Antropológico Maurice van de Maele de Valdivia.

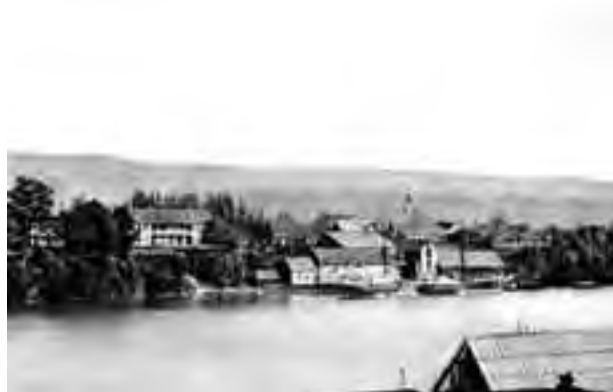
Figura N° 1. Casa y fábrica Anwandter, 1875.

El estilo inicial de la casa estaba compuesto por un volumen compacto de dos niveles con corredores porticados centrados en el primer y segundo nivel. Este estilo, del que se conserva una imagen impresa -ver imagen 1 año 1875-, se aproxima más al Georgiano desarrollado en el Sureste de Estados Unidos. Esta tendencia estilística tan ajena al lugar de origen de la familia, que provenía de Calau, en la zona Luckenwalde (Held, 1970: 27), puede ser influencia de Ricardo Anwandter, su segundo hijo que vivió en el Suroeste de Estados Unidos alrededor de cuatro años (Schmid, 2001: 2) y que, posteriormente se transformó en el anfitrión de la mansión junto a su hermana Klara<sup>5</sup>.

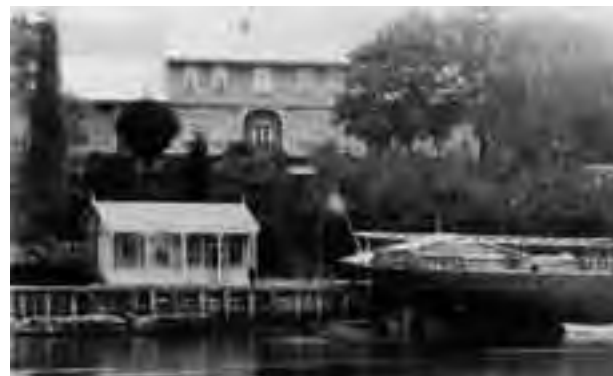
Figura N° 3. Aspecto final de la fachada principal, 1886 c.

La reparación de la estructura llevó a darle un aspecto más modernista a la casa. Sobre la misma planta y primer piso se redujo el volumen del segundo nivel y entretecho a casi un tercio de la base, centrada sobre ésta misma, imprimiéndole, lo que se denomina en la actualidad, un estilo Neoclásico.

Los dos volúmenes laterales compactos que presentaba la primera fachada se transformaron en un volumen superior cerrado y centrado sobre la estructura base. Se cerraron los pórticos conservándose el de la puerta principal y, abriendo dos puertas más de doble hoja con arcos rebajados hacia el exterior. Se ampliaron las secciones intermedias hacia el antiguo corredor, y se mantuvo además, el techo de dos aguas.

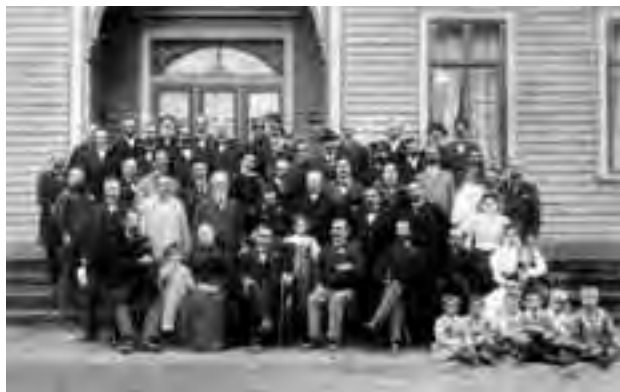
Figura N° 10. Familia e invitados para homenajear al Presidente de la República Federico Errázuriz E., 1897.

Luego, se determinó, acotar el estudio a una fecha específica, definiendo un periodo que de cuenta del auge económico en relación con la fábrica de cerveza y unión familiar, que se reflejara además en la actividad social de la mansión y por tanto, en el carácter de representatividad que la casona debió tener en la sociedad valdiviana entre los años 1880 y 1912. Se seleccionó una imagen que muestra en detalle la fachada, ya que fue captada en el pórtico de la casa, en marzo de 1897, con motivo de una recepción ofrecida al Presidente de la República, Federico Errázuriz Echaurren (Ver Figura N° 10).

La fotografía fue transformada y reproducida por sistema digital y se transformó a valores tonales en blanco y negro, definiendo las áreas de muestreo. Posteriormente, y con el resultado del análisis de las muestras levantadas se hizo una relación comparativa con el resultado y valor tono de la imagen.

Por los antecedentes obtenidos a través de la recopilación de imágenes fotográficas, se demuestra que la coloración amarilla de la fachada comenzó a ser usada desde el momento de creación de la casa, tonalidad que se habría conservado hasta 1920, para posteriormente haber sido pintada de blanco con el ángulo las murallas Norte y Sur, de color más oscuro.

El análisis de las muestras demostró que en el entablado de la fachada principal se han usado dos colores: amarillo y blanco, ambos en similar proporción. Esta misma muestra estableció que el primer pigmento de color es efectivamente distinto al blanco, corroborándolo con la imagen fotográfica seleccionada y, comprobándose al tomar como referencia el color blanco de la imagen en el vestido de la niña que se encuentra situada a la derecha y las camisas de los varones.

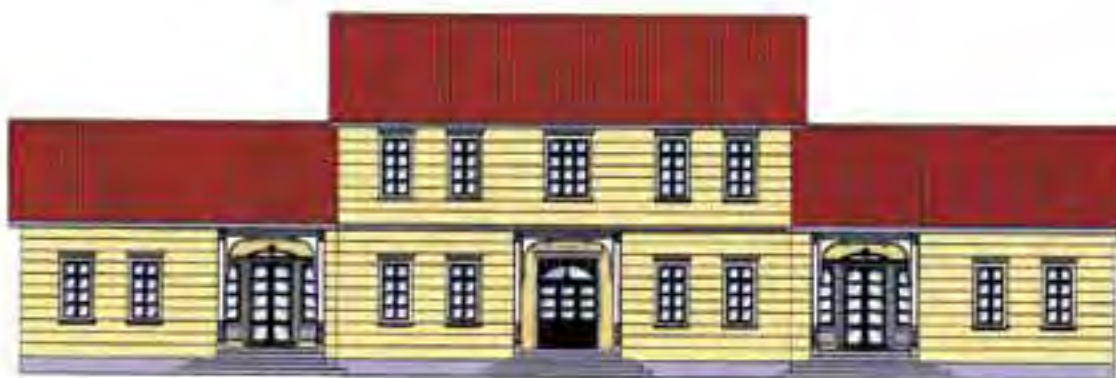
VISTA FRONTAL DEL MUSEO

Sobre la base de los antecedentes obtenidos se determinó rescatar la coloración amarilla de la casa, tomando en consideración el envejecimiento del aglutinante de la primera capa pictórica, y destacando por medio del color la ornamentación con la incorporación del color café y gris como muestra el diseño a continuación, además de estandarizado las tonalidades con carta de color PANTENE para intervenciones futuras.

PANTONE 384

PANTONE 134

PANTONE 394

BLANCO
